Södra Råda gamla kyrka
Spåntäckningen

GÖRAN ANDERSSON
oktober 2007

Spåntäckningen på väggar och tak, oktober 2007

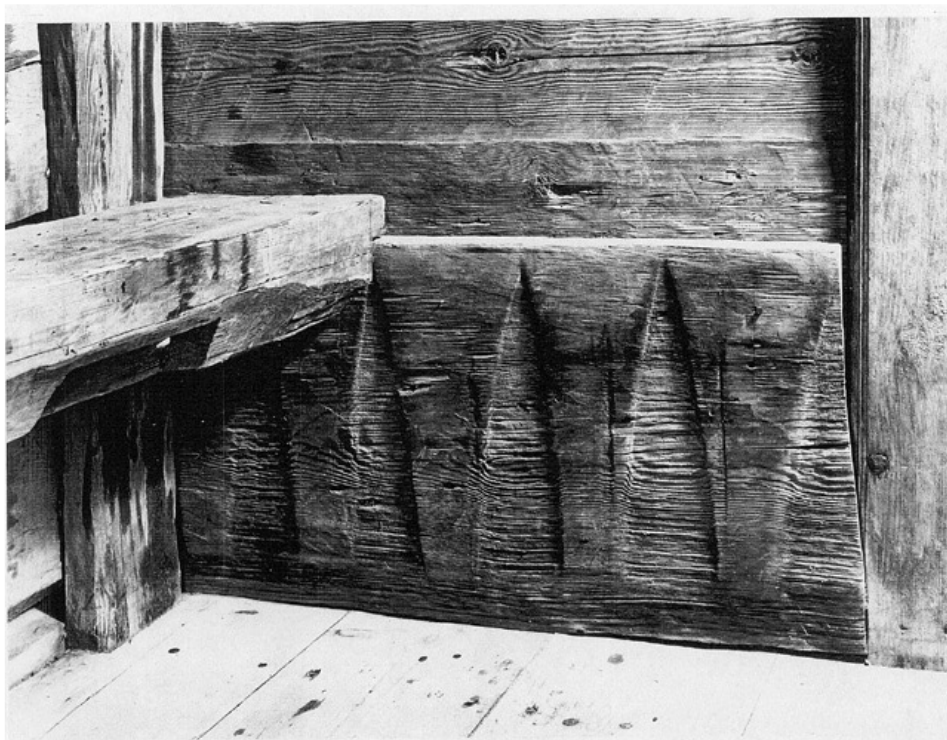
Sockelbrädan inne i vapenhuset. Foto R Hintze 1979. ATA.

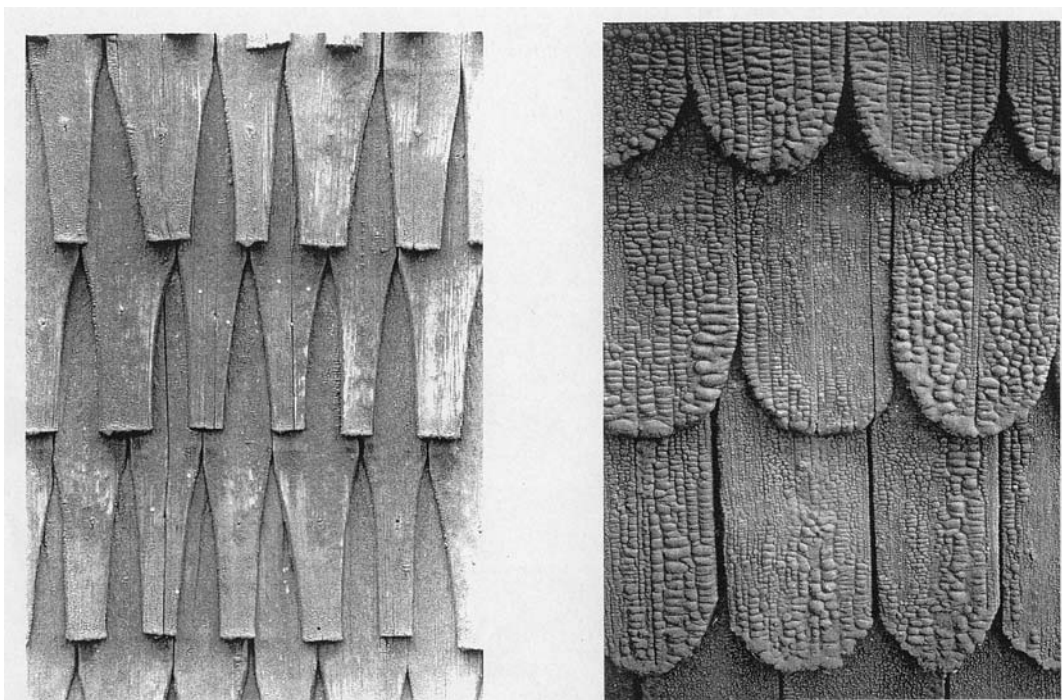
Södra Råda gamla kyrka. De medeltida spånen på norrväggen till vänster. Enligt uppgift var de ca 60 cm långa. Till höger syns de spräckta spånen på vapenhusets norra vägg, troligen från 1600-talet. Foto RAÄ.

De medeltida väggspånen: norra fasaden har drygt 60 cm långa spån vars spetsar formats som syns på fotot (se bild ovan). Spånen är täljda med yxa. Längst ner byttes dock spånen då kyrkan fick stenfoot. Norra fasaden har de äldsta spånen bevarade (liten påverkan av solens strålning) och var även rödast före 1999 års rödtjärning.

1600-talets väggspån: vapenhuset byggdes på 1600-talet och norra väggens rundfasade spån samt rakt avslutade spån är troligen från den tiden. Spånen är spjälkade (spräckta, vår amn.).

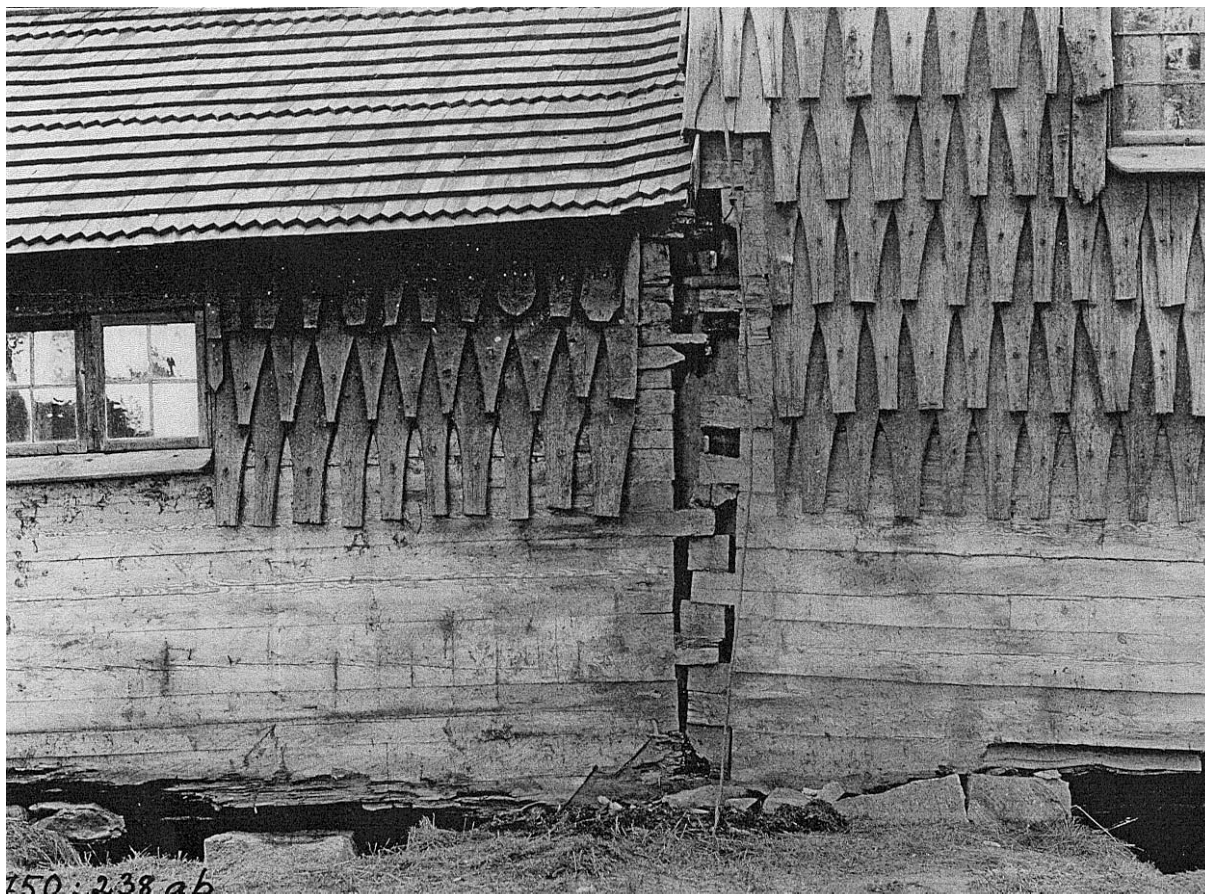
Norra fasaden vid restaureringen 1913, skarv mellan långhus och sakristia. Spånspetsarna är längre än stockvarvens höjd.

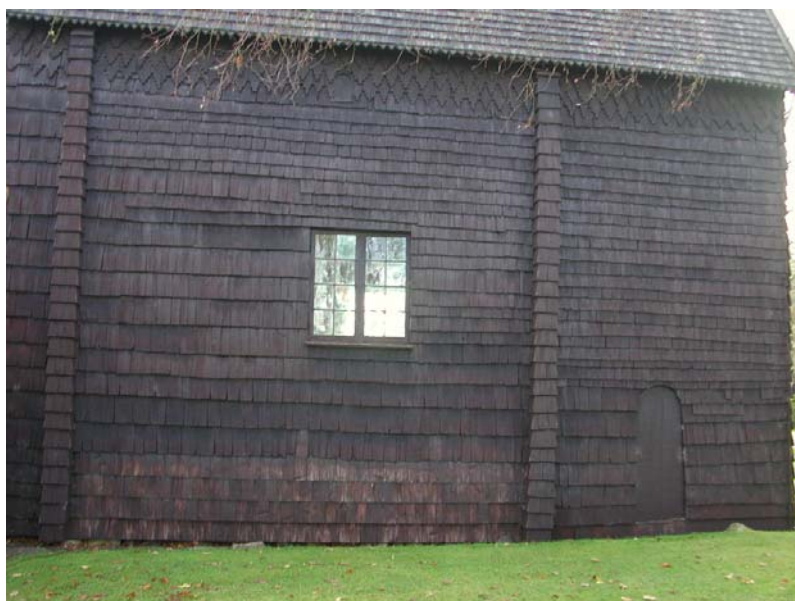
Granhult

Spånen på de flesta väggarna är furuspån från 1936, ev. kan något härröra från restaureringen 1950. På sakristians norra och västra väggar är spånen äldre. På långhusets norra vägg förefaller de äldsta spånen sitta. De fyra nedersta spånvarven är nyare men däröver syns spån med raka avslutningar i mycket varierande bredder. Avståndet mellan spånvarven varierar mellan 13-30 cm och det ”lappverk” som väggen visar idag vittnar nog främst om att det var mödosamt att tillverka spån och man vid reparationer hellre kompletterade de mest utsatta ställena/raderna än att byta spån på hela väggpartier. Få synliga spikar.

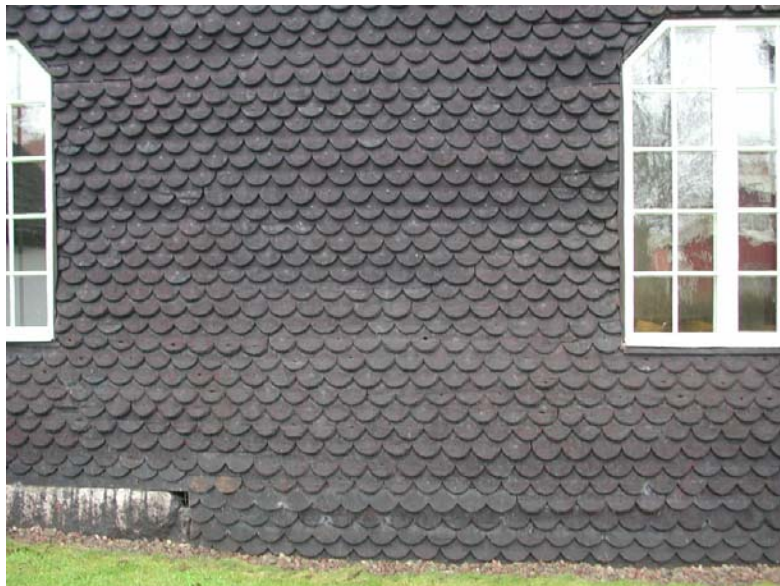
Pelarne

Kyrkan är huvudsakligen klädd med ekspån med raka avslutningar som är från 1800- och 1900-talen. På långhusets norra vägg sitter spånimiterande panelbrädor av ek. Panelen är med säkerhet medeltida då samma panel finns på norra korväggen under sakristians tak som byggdes till under medeltiden. Förskjutningen mellan ”varven” är 30-32 cm och brädorna med sina profilerade nederdelar är 2,5-5 meter långa. Brädorna är spikade med synlig spik som har skallar med en diameter mellan 13-16 mm.

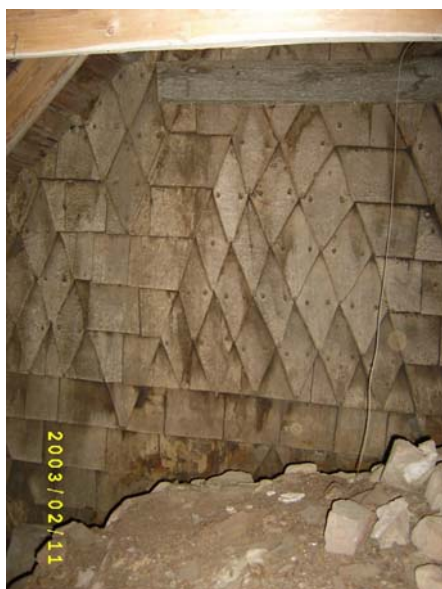
Stenbergga

På korets norra vägg under det medeltida sakristietaket (jfr Pelarne) finns ett synligt parti med väggspån som uppenbarligen är medeltida. Spånen är mellan 16-24 cm breda. De spetsiga spånen (jfr Tidarsrum nedan) har två synliga spikar, de raka spånen är osynligt spikade. Foto R Carlsson

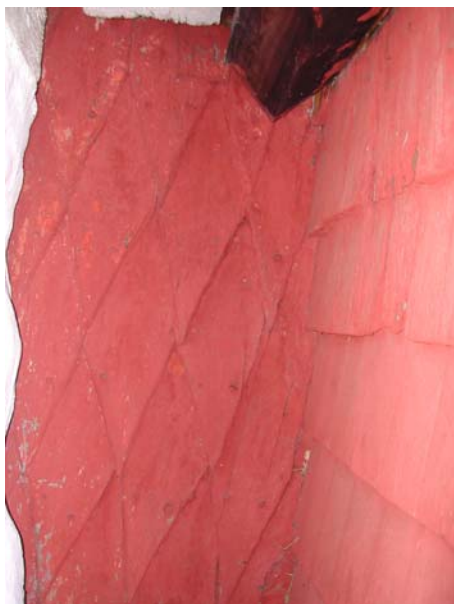
Tidersrum

På väggarna sitter furuspån som är från 1800-talet renoveringar och ombyggnader eller ev. från restaureringen 1925. På norra korväggen sitter spån som är medeltida. De förefaller idag snett monterade och har synliga spikar. De spetsigt formade ekspånen är 12-16 cm breda och omkring 80 cm långa. Trelagstäckning. Jfr Stenberga ovan.

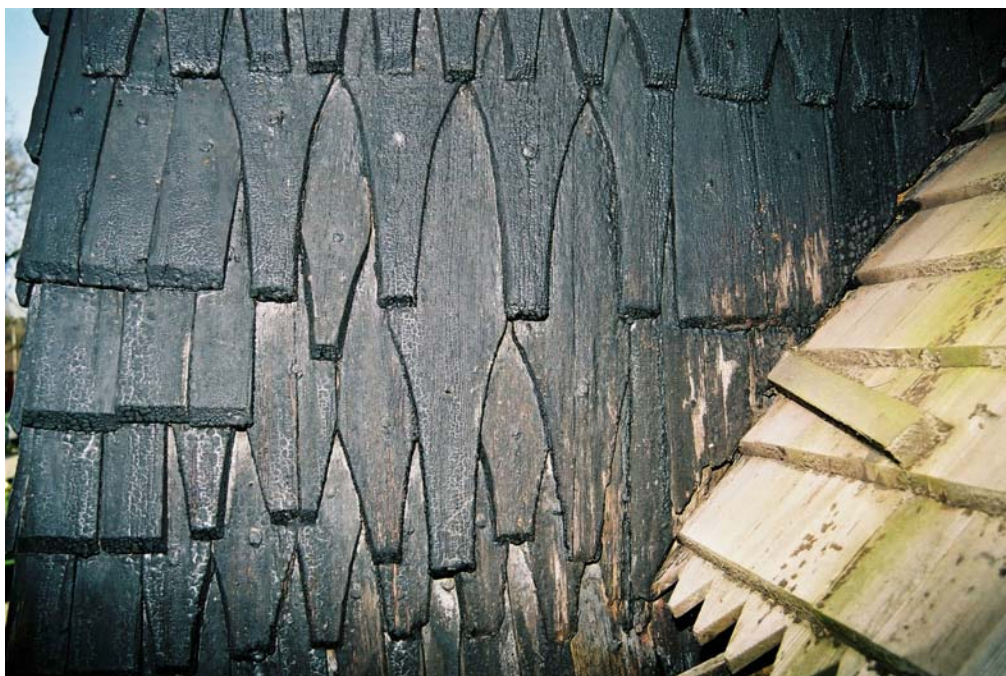
De flesta av kyrkans väggar har spåntäckningar av sågade furuspån med skiftande utförande och kvalité som bör härröra från restaureringar genomförda 1884 och 1935. Ett litet parti med gammal spåntäckning finns på korets norra sida vid nordöstra hörnet, se uppmätning. Spånen ger vid jämförelser med övriga spån ett medeltida intryck. Ålderdomligheten förstärks av att spånen är satta som ett

”lappverk” som troligtvis är resultatet av äldre tiders reparationsmetoder, se Granhult ovan. Bredden är 6” och längden troligen ca 80 cm. Ursprunglig tjocklek är troligen 1 tum i nederänden och ca 10 mm i överänden. Spånen har stående, täta årsringar. De är mycket vittrade. År 2006 genomfördes en förnyad dendrokronologisk datering av kyrkan. Koret daterades då till slutet av 1290-talet och långhuset till slutet av 1340-talet. Samtidigt daterades ett väggspån som troligtvis suttit på korets norra vägg. Spånets var av ek och daterades till 1300-talets början.⁹

Spånen i Tångeråsa bör undersökas närmare. Tillsammans med församlingen kan Södra Rådaprojektet ansöka om länsstyrelsens tillstånd att ytterst försiktigt demontera ett antal spån för ett mer ingående studium.

Om det är möjligt skulle ett försök till dendrokronologisk datering även av dessa spån göras.

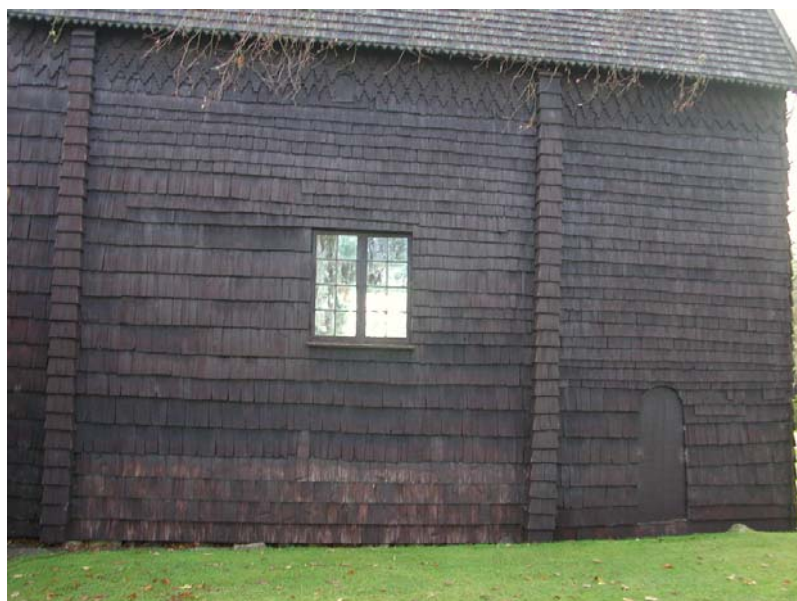
Övriga typer av spån (ex. brädor med "spånprofilering") beskrivs i tillämpliga delar enligt ovan: Starkt vittrade spån, 3 nedersta varven (vapenhus) och 4 nedersta varven (L) nyare, sågade ekspån, ej stående årsringar i dessa.

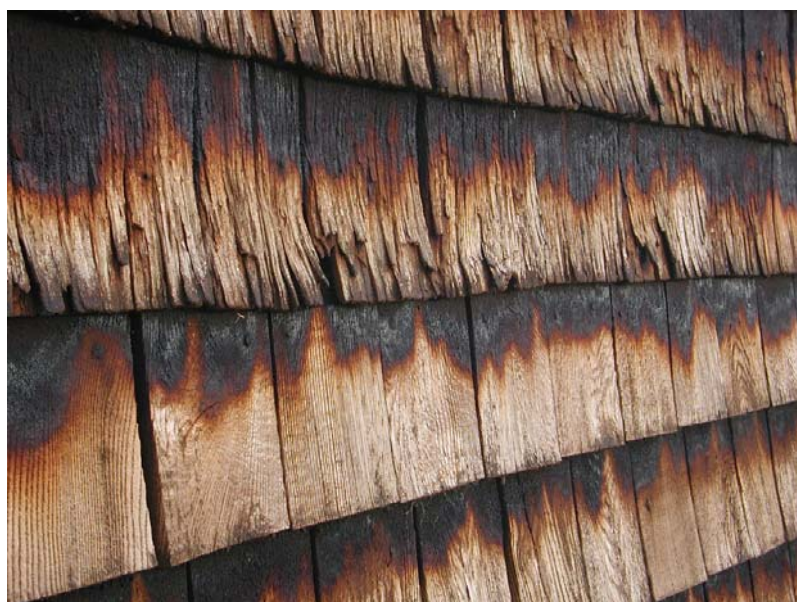
Övriga typer av spån (ex. brädor med "spånprofilering") beskrivs i tillämpliga delar enligt ovan: De 5 nedersta varven nyare, men lika ovan.

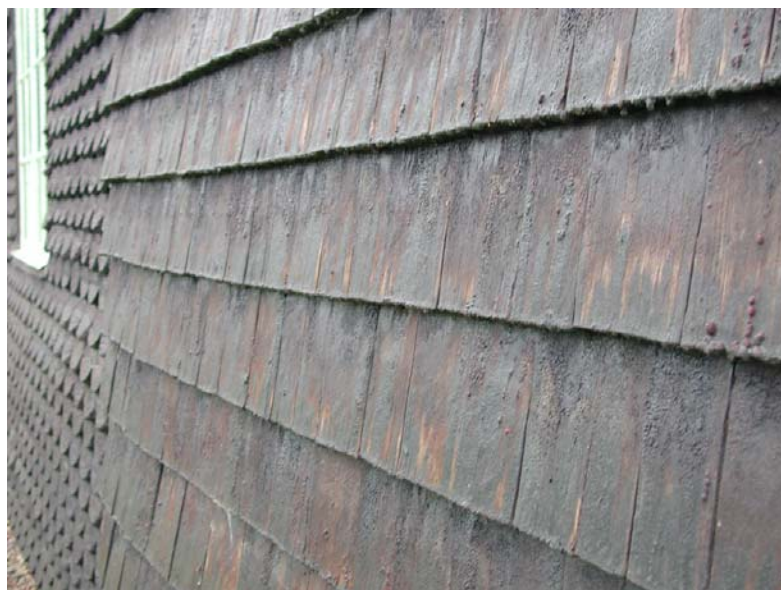
Övriga typer av spån (ex. brädor med "spånprofilering") beskrivs i tillämpliga delar enligt ovan: norra väggen synlig från sakristians vind, rombiska och raka spån i mönster.

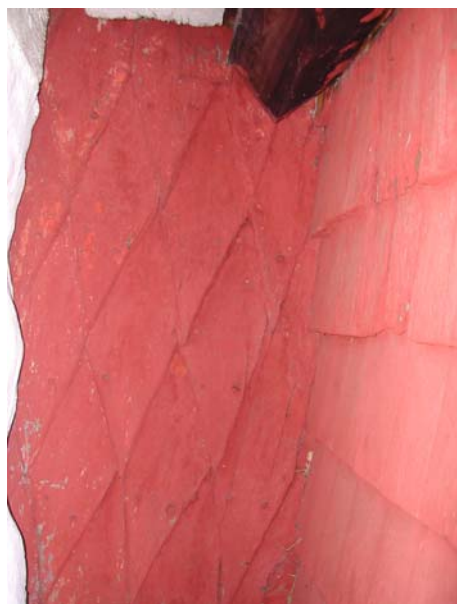
Övriga typer av spån (ex. brädor med "spånprofilering") beskrivs i tillämpliga delar enligt ovan: Beskrivningen avser spånen med "näbbform". Övriga spån är sågade och troligen mindre än 100 gamla.
