Södra Rådaprojektet Slutrapport timring 2008

Bengt Bygdén, Robert Carlsson, Daniel Eriksson och Bertil Pärmsten

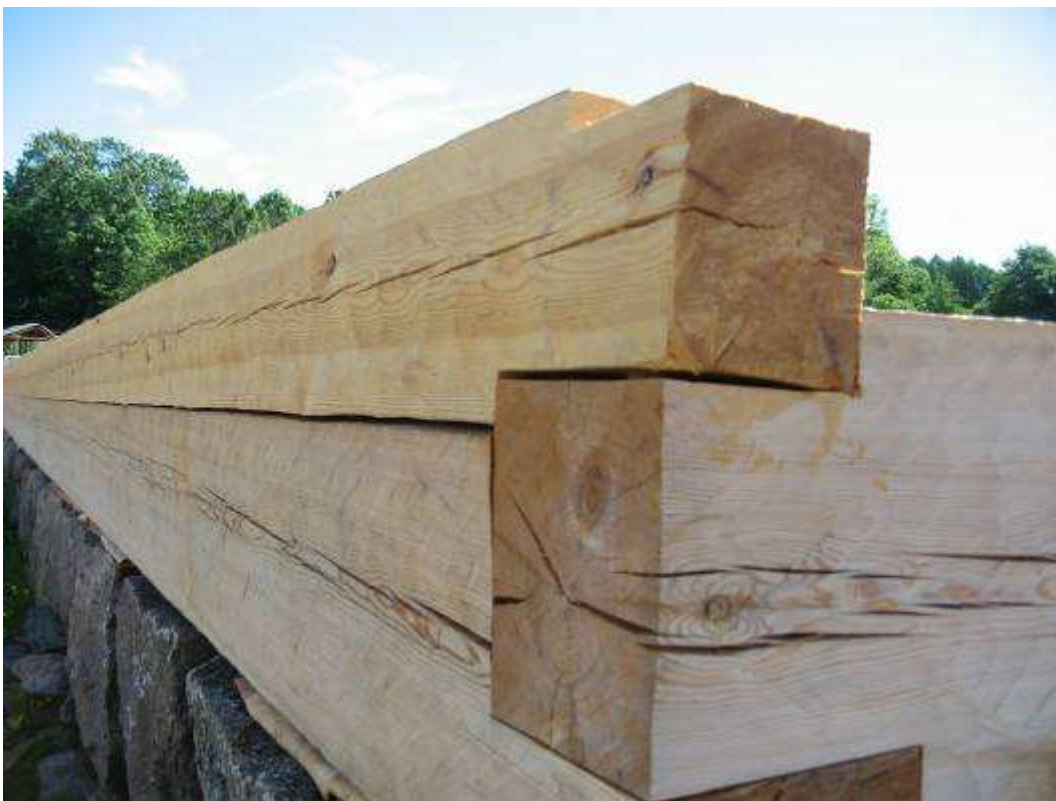
BILD 3. Långtimret LN 2 var skevt innan det lades in, men skevade iväg ytterligare på sin plats i väggen. Foto Robert Carlsson.

Det utan jämförelse största utmaningen i timringen för året, var skevande väggtimmer och då speciellt långlängder. Upp till 50 % av trävarorna skevade iväg och försvårade timringen samt sänkte trovärdigheten något. Därför rekommenderas att vi inför kommande säsonger går ifrån det att arbeta med väggtimmer som nått en fuktkvot under fibermättnadspunkten i all synnerhet det som är långt. I sammanhanget är det viktigt att man bygger på väggen allteftersom och låser timren så gott det går, innan fuktkvoten faller alltför lågt och veden börjar arbeta och formförändras. När timret nått under fibermättnadspunkten, kan vissa bitar förändras över natten, exempelvis LNö 3 vars långkrök skapade häng som försvann över natten. Det som framförallt formförändrar torrt timmer är väderleksväxlingar, i övrigt spelar alltid egentyngd och extern belastning in.

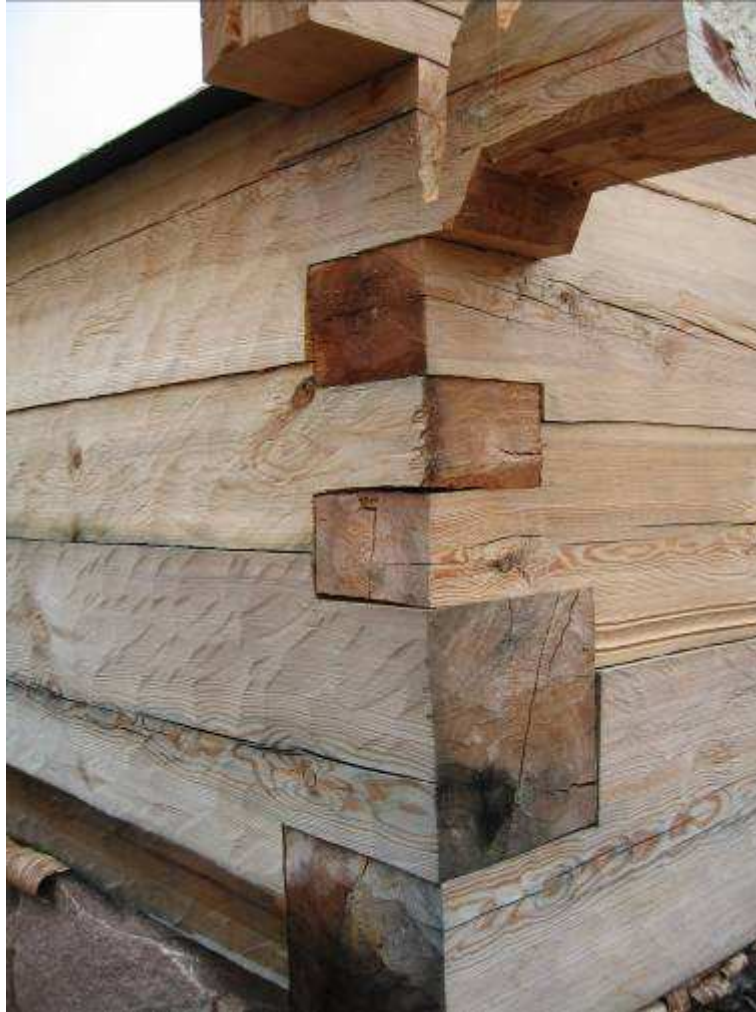
BIILD 5. Långhusets sydvästra hörn. Knutskallar lämnades för att underlätta demonteringen av väggtimret under arbetets gång. Foto Robert Carlsson.

Ett hinder i hanteringen av stockar som håller på att timras in, är det att man inte riktigt kan få tag i dem när de skall i och ur sitt läge i stommen. Utan ställen där man kan ta tag och lyfta, blir det gärna så att man bänder upp sitt tunga fulltimmer i knut och långdrag, med många gånger vanprydande och irreparabla tryckskador som följd. Vi har i nuläget inga belagda spår av tryckskador i de medeltida timmerkyrkorna som klart kan kopplas till byggprocessen, därför har vi valt att spara knutskallar för att underlätta timmerhanteringen i timringsarbetet. Knutskallarna huggs sedan bort när de väl tjänat sitt syfte, med andra ord när väggtimret är färdigt. I vissa fall kan utsticket komma att sparas som tillfälligt upplag. Skallarna innebär naturligtvis att skogslängderna räknas upp med runt en aln.

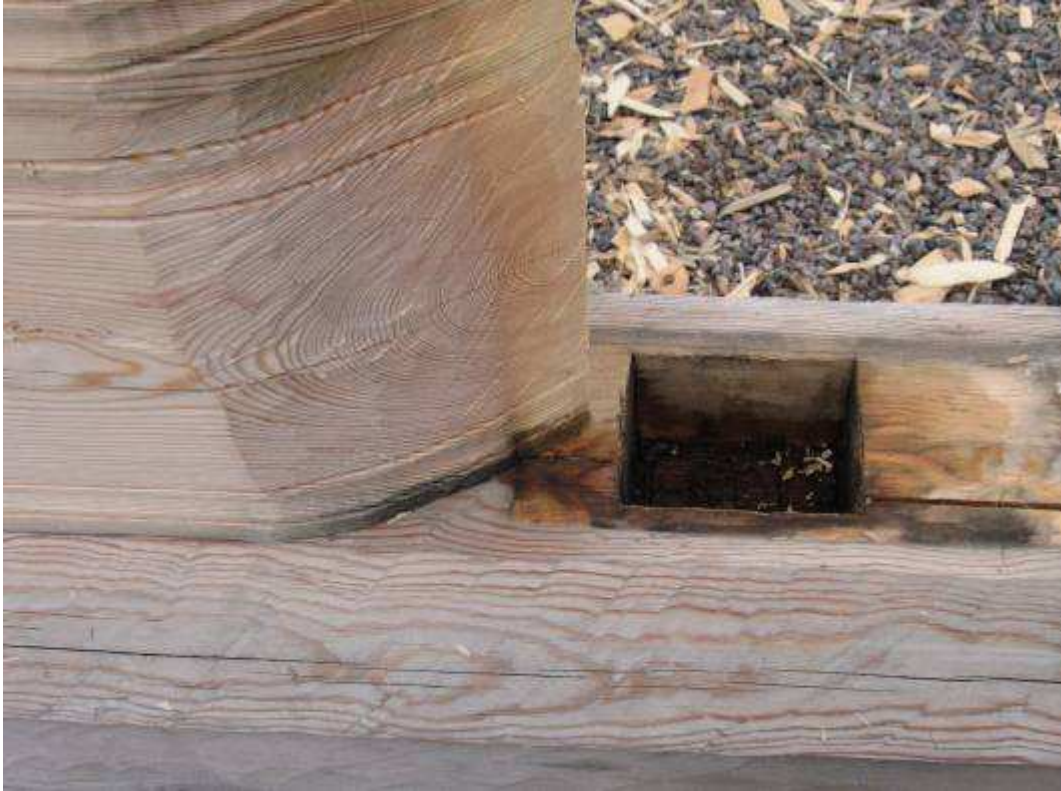
BILD 16. Sydportalens östra post, man ser hur tapphållet varit vattenfyllt efter en säsong i det fria. Av detta kan man dra slutsatsen att sydportalen var konstruktivt undermålig med avseende på exponering för väder och vind. Lösningen förutsätter i princip en skyddande konstruktion, ett vapenhus, för att ge konstruktionen rimlig livslängd. Foto Robert Carlsson.

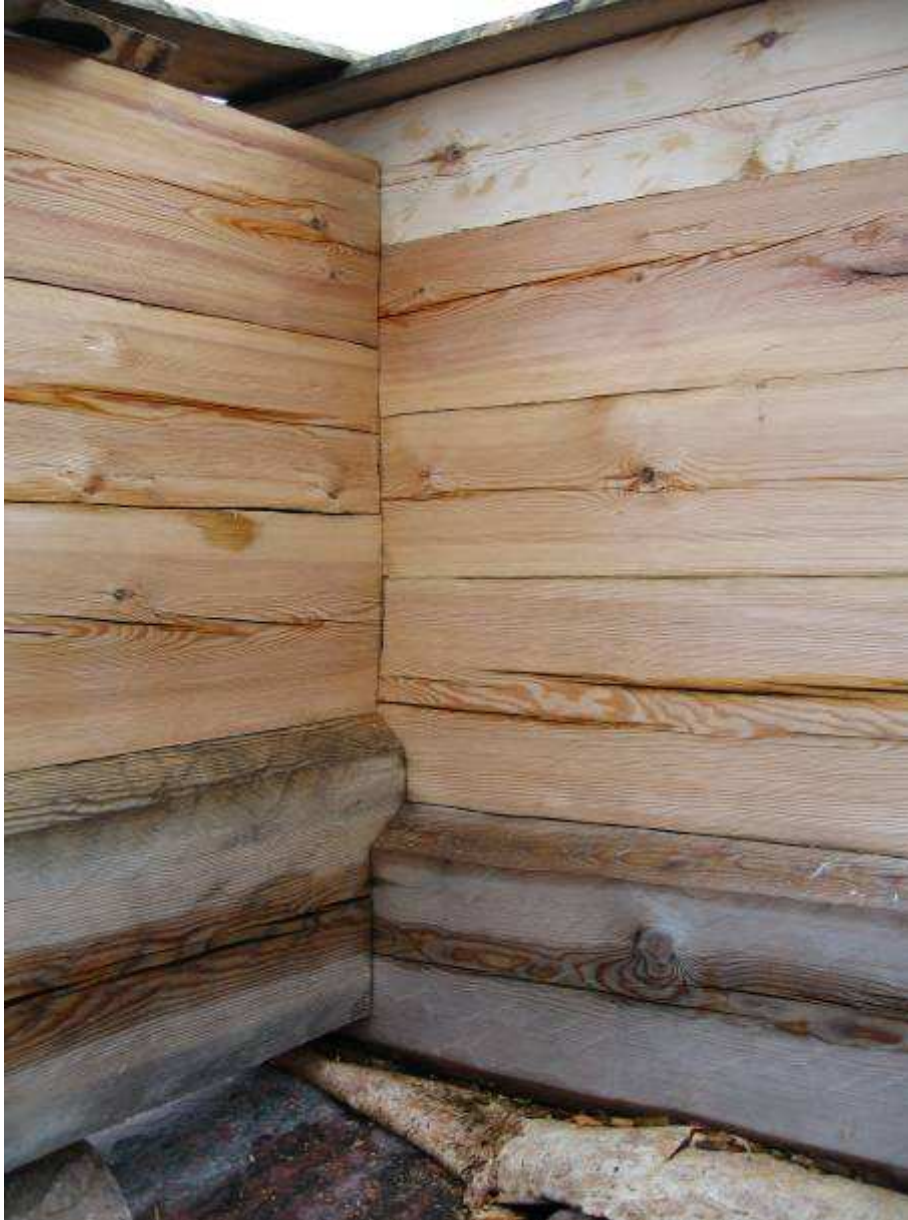
BILD 17. Hörnet LÖ-LS. Lägga märke till övergång från syllar till vägg. Stighöjderna är under kontroll. Lägga märke till att stommen snabbt blir påverkad av väder och vind – syllarna från 2007 är redan gråa och margsprickorna håller vatten. Foto Robert Carlsson.

(stavspån (eller eventuellt timmer) från Dalarna och Östergötland till Tångeråsa kyrka i Närke). Inför framtiden måste vi därför fundera över alternativa lösningar för att tackla de negativa följderna som kan bli av allt för omfattande väderpåkänningar. Förutom rötskador, kan förfallet eventuellt även ha en dålig inverkan på målningsunderlaget (interiöra väggar). Bland annat diskuteras om stommen kan börja spånklädas i takt med att timran växer på höjden. Eftersom vi kommer att arbeta från invändiga byggnadsställningar, räknar vi med att dessa kan komma att ingå i ett väderskydd för interiöra väggpartier, ganska snart kan vi troligen även taka sakristian.
