Södra Råda gamla kyrka
Spåntäckningen

GÖRAN ANDERSSON
oktober 2007

Spåntäckningen på väggar och tak, oktober 2007

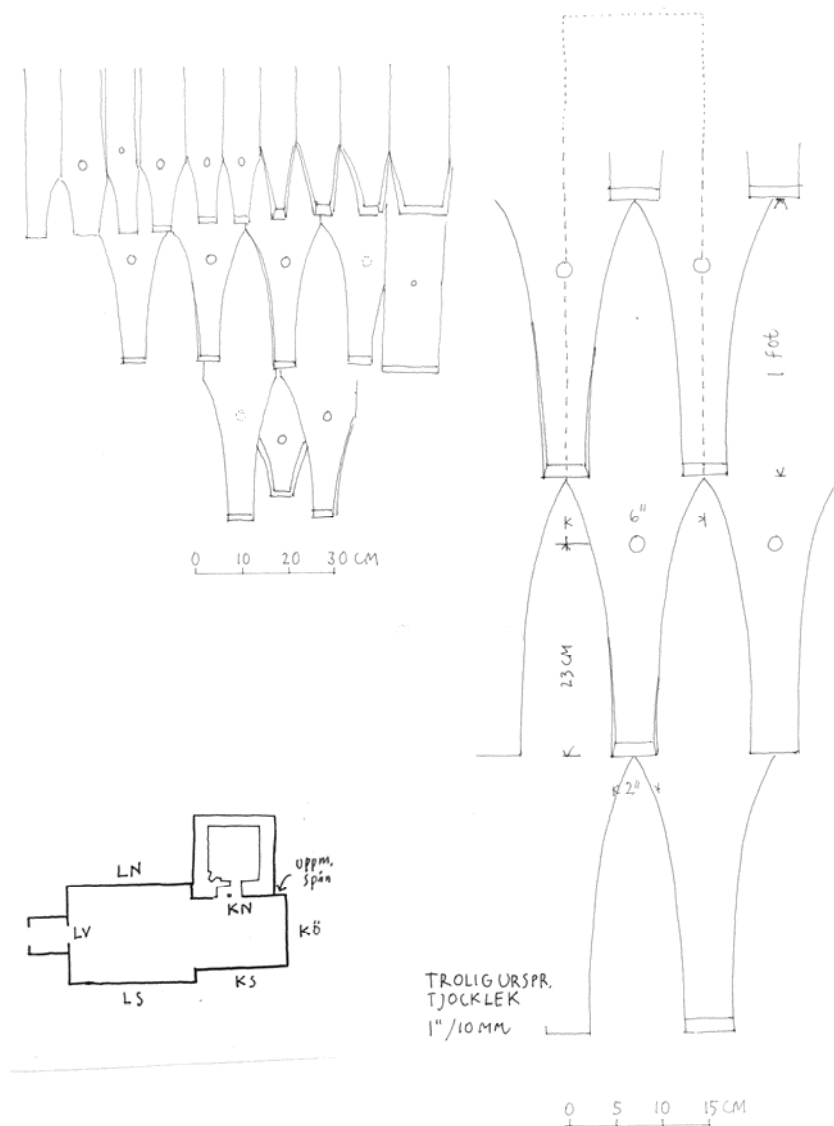
TÅNGERÅSA KYRKA UPPMÄTNING AV SPÅN APRIL 2004 A. Blomberg

De flesta av kyrkans väggar har spåntäckningar av sågade furuspån med skiftande utförande och kvalité som bör härröra från restaureringar genomförda 1884 och 1935. Ett litet parti med gammal spåntäckning finns på korets norra sida vid nordöstra hörnet, se uppmätning. Spånen ger vid jämförelser med övriga spån ett medeltida intryck. Ålderdomligheten förstärks av att spånen är satta som ett

”lappverk” som troligtvis är resultatet av äldre tiders reparationsmetoder, se Granhult ovan. Bredden är 6” och längden troligen ca 80 cm. Ursprunglig tjocklek är troligen 1 tum i nederänden och ca 10 mm i överänden. Spånen har stående, täta årsringar. De är mycket vittrade. År 2006 genomfördes en förnyad dendrokronologisk datering av kyrkan. Koret daterades då till slutet av 1290-talet och långhuset till slutet av 1340-talet. Samtidigt daterades ett väggspån som troligtvis suttit på korets norra vägg. Spånets var av ek och daterades till 1300-talets början.⁹

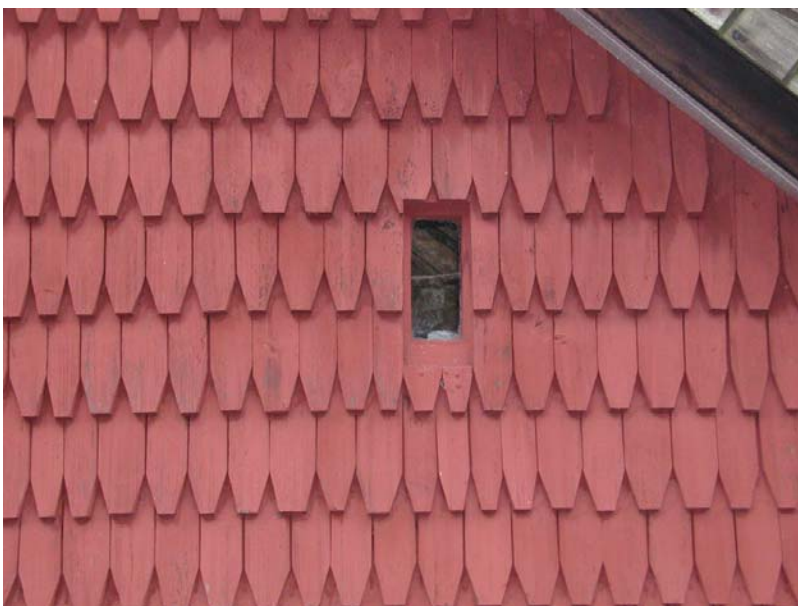
Vägg- och takspån på medeltida timmerkyrkor
Snabbinventering inför rekonstruktionen av Södra Råda gamla kyrka

Samma spån på alla väggar

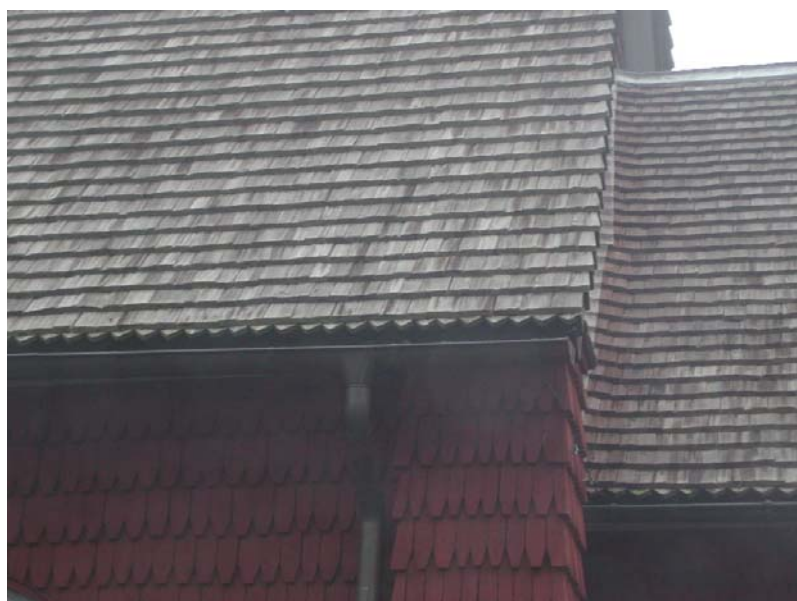
Vägg- och takspån på medeltida timmerkyrkor
Snabbinventering inför rekonstruktionen av Södra Råda gamla kyrka

Samma spån på alla väggar

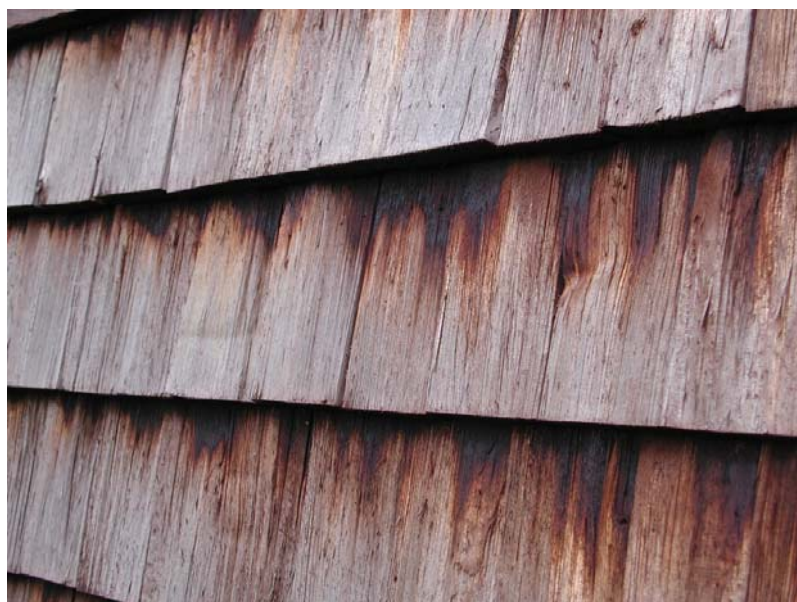
Vägg- och takspån på medeltida timmerkyrkor
Snabbinventering inför rekonstruktionen av Södra Råda gamla kyrka

Övriga typer av spån (ex. brädor med "spånprofilering") beskrivs i tillämpliga delar enligt ovan: LS: 4 översta varven med har spetsar med "omvänd trappstegsgavel.

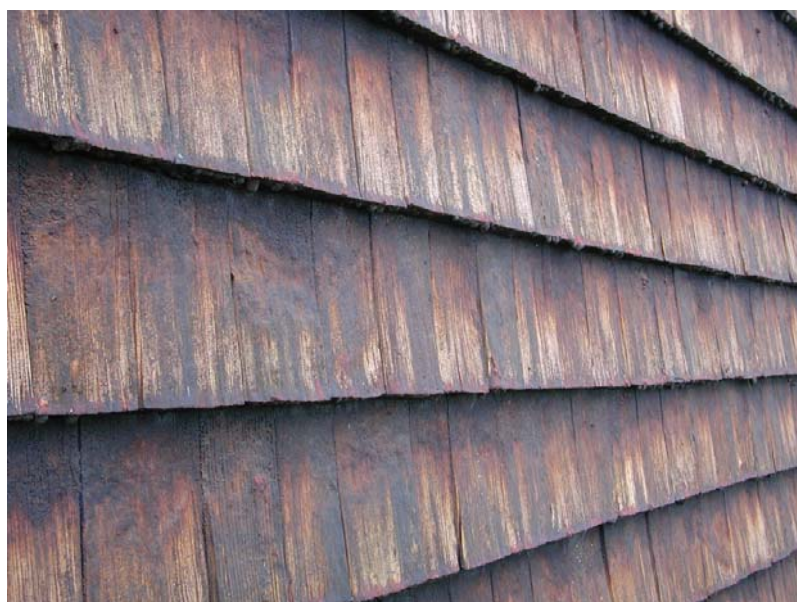
Vägg- och takspån på medeltida timmerkyrkor
Snabbinventering inför rekonstruktionen av Södra Råda gamla kyrka

Övriga typer av spån (ex. brädor med "spånprofilering") beskrivs i tillämpliga delar enligt ovan: De 5 nedersta varven nyare, men lika ovan.

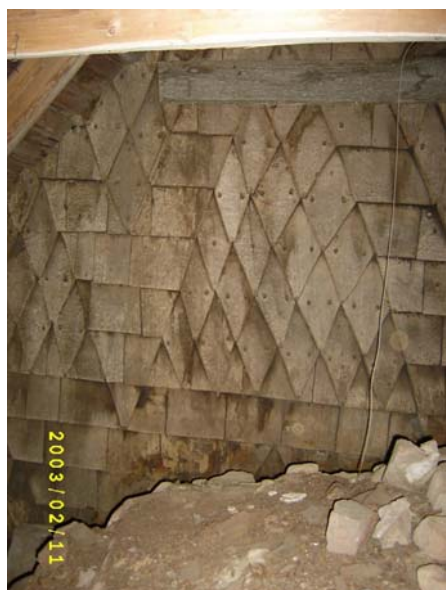
Vägg- och takspån på medeltida timmerkyrkor
Snabbinventering inför rekonstruktionen av Södra Råda gamla kyrka

Övriga typer av spån (ex. brädor med "spånprofilering") beskrivs i tillämpliga delar enligt ovan: norra väggen synlig från sakristians vind, rombiska och raka spån i mönster.

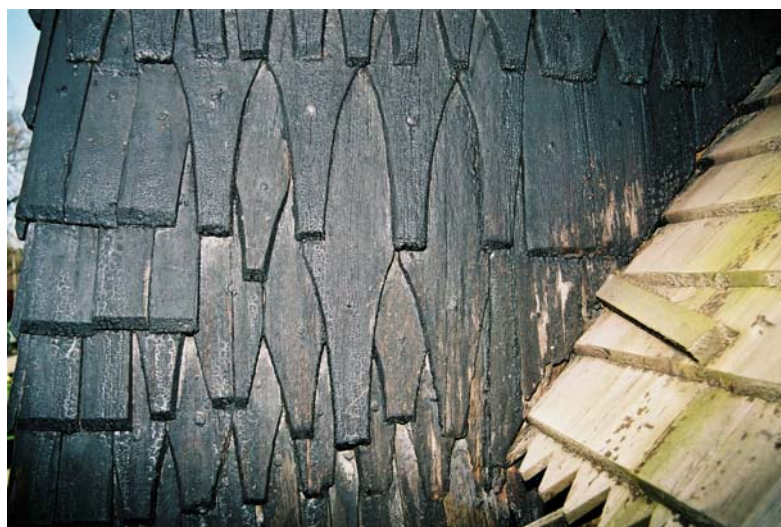
Övriga typer av spån (ex. brädor med "spånprofilering") beskrivs i tillämpliga delar enligt ovan: Beskrivningen avser spånen med "näbbform". Övriga spån är sågade och troligen mindre än 100 gamla.
