Södra Rådaprojektet
Förundersökning 9 och
rapport skavar, hyvling och profilering 2008
Magnus Welin, Bengt Bygdén, Robert Carlsson och Daniel Eriksson

Inledning

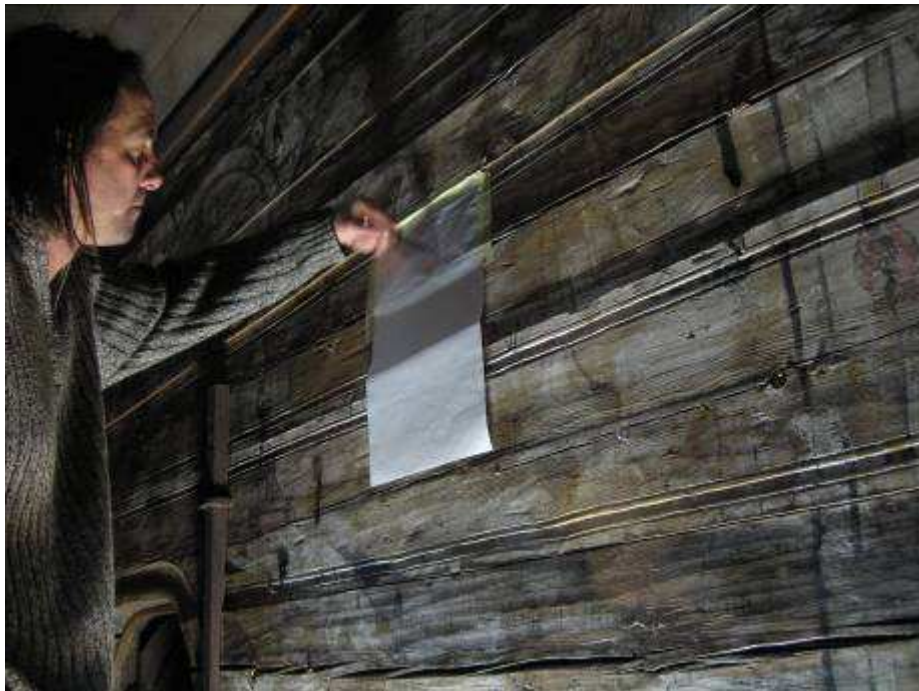
BILD 1. Magnus sgrafferar spår av hyvlns gång över timret
i Hammarö kyrka. Foto Robert Carlsson.

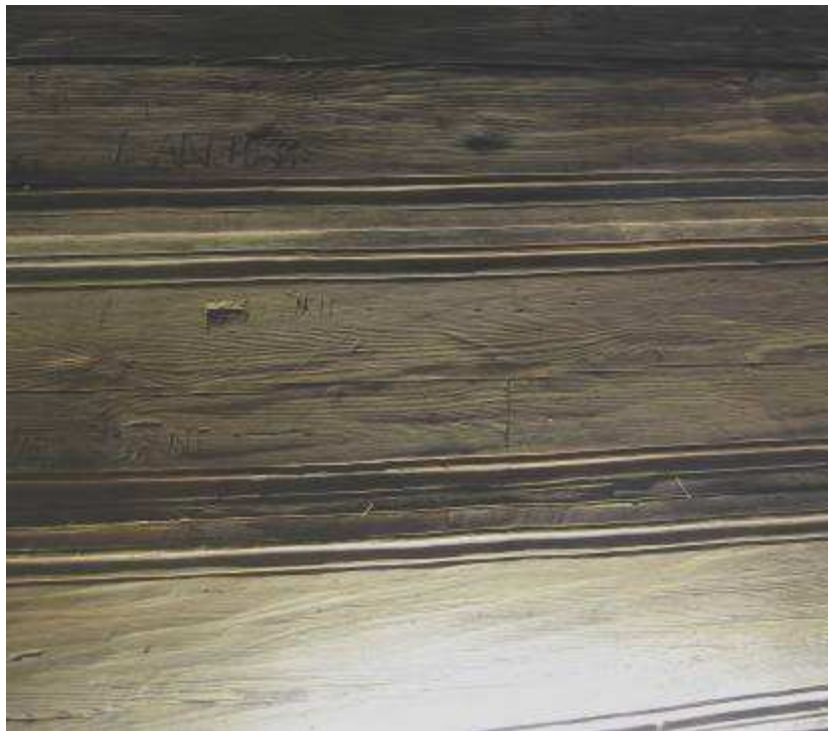
BILD 2. Exemplifierande väggyta i koret med tre särskilda hyvelspår. Överst en skave med tämligen krökt egg (spårbredd 20 mm: spårdjup 0,8 mm), nederst en skave med relativt rak egg (25:0). Timret i mitten är hyvlat med en skave som ligger de båda tidigare nämnda emellan (25:0,3). Som synes (nedersta timret) hyvlade man inte sällan lite på skrå, vilket kan indikera att hantverkaren stod vid sidan av arbetsstycket och inte rakt över.

En närmare undersökning av verktygsspåren i Hammarö kyrka (koret), innebar identifiering av tre olika skavar, skillnaderna dem emellan handlade framförallt om egglinjens välvning, i praktiken djupet och delvis bredden på hyvelspåret. Dessutom kunde man se hur skaven i varierande grad vibrerat, vilket bland annat kan peka på variationer i arbetstekniken. Det bör sägas att det inte alltid kan dras hårfina gränser mellan de olika verktygsspåren, överhuvudtaget krävs en stunds närstudium fram till dess det infinner sig en allmän känsla för objektet och med det en förmåga att särskilja verktygsspår.

De mest karakteristiska men minst förekommande skavspåren, var cirka 20 mm breda och 0.8 mm djupa. Övriga spår var runt 25 mm breda och hade en välvning från 0,3 mm ned till plant, efter hand upplevt och ögat sett. Från några av dessa spår kan man utläsa att stålet var helt plant och vad det verkar välvde upp först där krökningen för tångarna skedde. Genom ett sådant verktygsspår kan man med viss säkerhet räkna ut bredden mellan tångarna, vår bedömning var i detta fall att hyvelstålet inte kan ha varit bredare än 50 mm. I det aktuella fallet var hyveltagen cirka 40 cm långa, där skaven vibrerat mätte det 0.8 mm mellan vågtopparna. I övrigt och i de fall vi hade ytor att mäta på, pendlade hyveltagen mellan 30-40 cm i längd. Längden på ett hyveltag skvallrar något om utförarens kroppslängd och räckvidd men även om arbetsställningen och -höjden, det är dock ganska komplexa sammanhang att utreda. Att mäta fram ett helt hyveltag bygger på att man identifierar hyveltagets början och avslut. Det är i regel svårt att finna startmärken, alltså den hastiga fördjupning som indikerar början på ett hyveltag, eftersom man oftast hyvlat bort dem. Således verkar hyveltagen ha överlappat varandra, man kan alltså på goda grunder anta att hantverkarna arbetade efter en metod: under hyvlingen har man sannolikt hyvlat emot sig i rörelse framåt, möjligheten finns att man hyvlat ifrån sig med gång bakåt. Man kan ha stått bredvid stocken men även rakt över, av spårens huvudriktningar att döma.

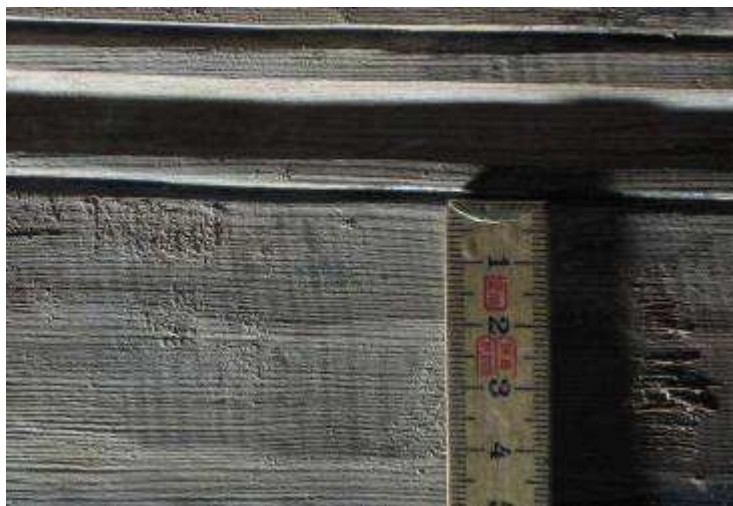
BILD 3. Hyvelspårbredd på drygt 20 mm. Av det täta spåren på tvären av fiberriktningen, ser man att stålet vibrerade under hyvlingen. Foto Robert Carlsson.

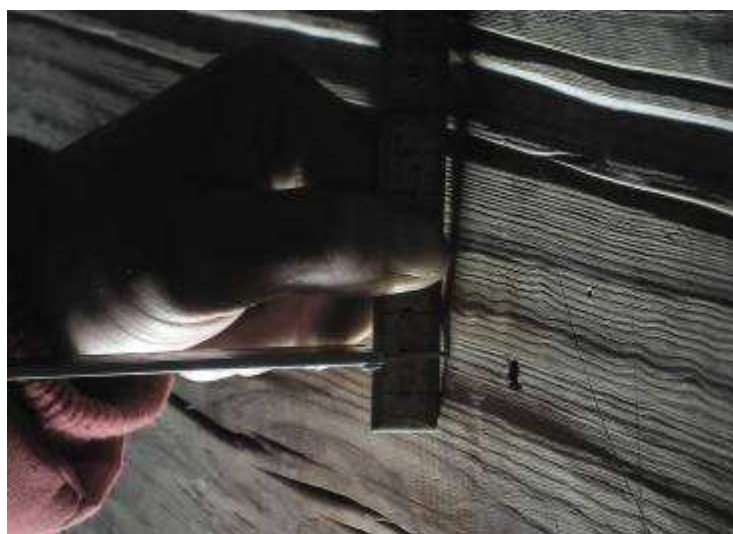
BILD 4. Hyvelspårets djup i detta fall, mättes med skjutmått till 0,8 mm.
Foto Robert Carlsson.

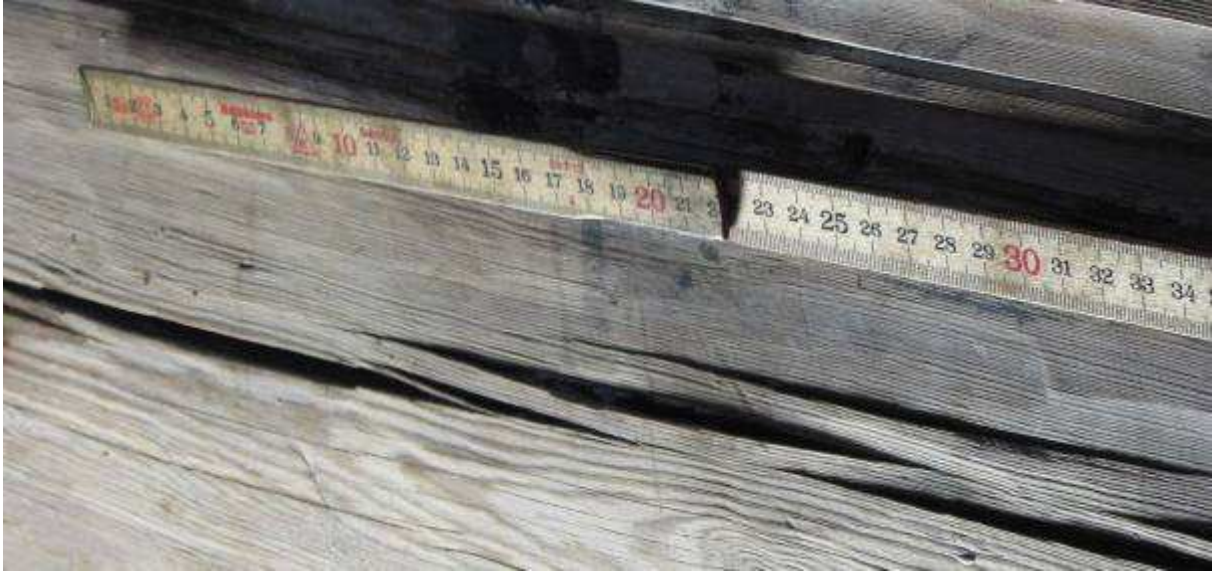
BILD 5. I några fall kunde vi mäta upp hela hyveltag, på bilden ett tag som mätte 30 cm. I regel saknas den del av hyveltaget där man inleder momentet -startmärket (se under 30-31 cm). Lägga märke till den abnorma mörkspäckan. Foto Robert Carlsson.

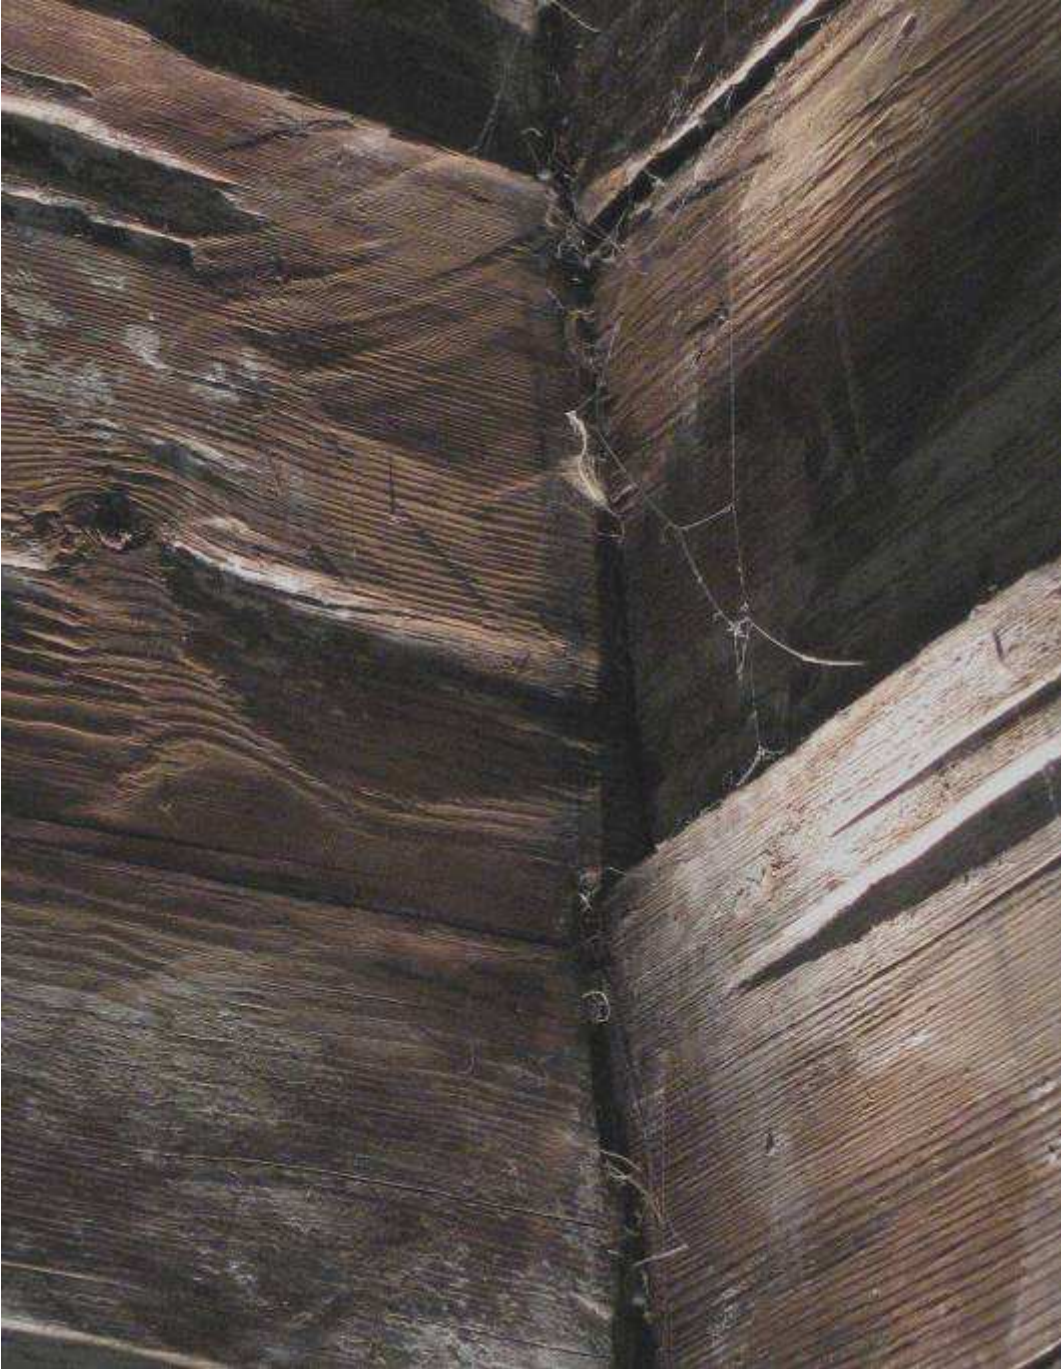
BILD 6. Korets nordöstra innerhörn. Stockarna som kommer från höger, fortsätter vidare in i sakristian. Stockarna som kommer in i bild från vänster vetter mot korets östra utsida. Foto Robert Carlsson.

Profileringen av väggtimret i Hammarö, verkar ha skett efter en ganska konstant metod. Man förefaller ha hyvlat och profilerat i direkt anslutning till timringsmomentet, vilket exempelvis innebär att de första timmervarven i korets östra vägg som går över i sakristian, är både hyvlade och profilerade samt endast behuggna. På bilden direkt nedan ser vi hur korets norra vägg (till vänster) möter korets östra vägg (till höger). Lägga märke (överst till vänster) till hur man huggit bort profilen innan timret går igenom väggen, gissningsvis för att inte profilen skall synas i knuten på exteriört; här kan man fråga sig om timringen skulle synas utvändigt eller om det bara var så här det skulle göras enligt allmän yrkeskod. Med andra ord verkar man vid tillverkningen av dessa väggtimmer ha profilerat hela längden. Det finns ytterligare tänkbara orsaker till att hugga bort översta kanten på timret, det kan nämligen underlätta anslutningen av mötande timmer om nämnda kant ställs i lod eller strax ur lod inåt. Vidare kan man notera att man i vissa fall (nederst till höger) avslutade hyvling och profilering strax innan korets östra vägg gick in i sakristians enklare inre, där väggarna endast är behuggna. I sistnämnda fall finns även exempel på att man gick in i knuten med hyvlat yta och profil, till och med har man i vissa fall passerat in i sakristian.

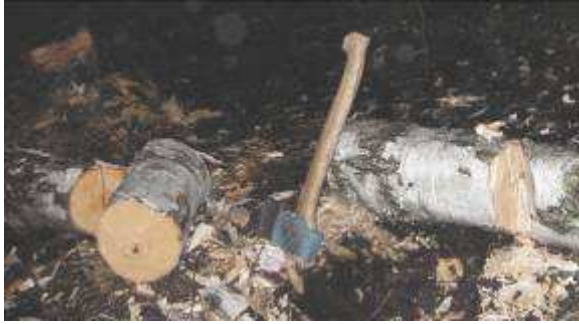
BILD 7. Fällning av björk och aptering till halvklövsämnen. Foto Magnus Welin.

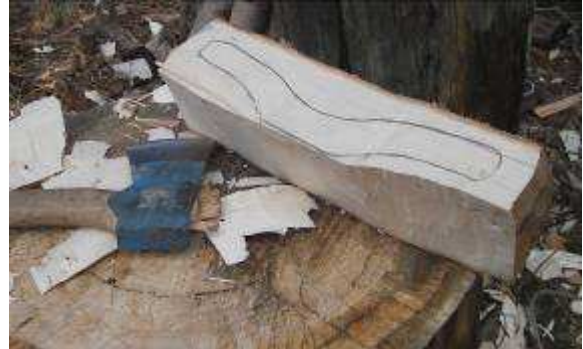
BILD 8. Det nyhuggna halvklövsämnet är uppmärkt efter mall. Foto Magnus Welin.

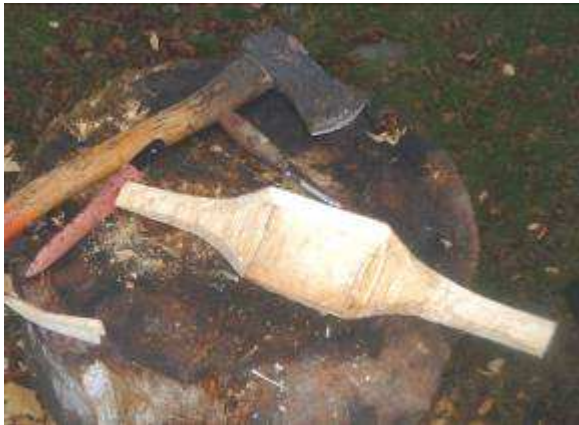
BILD 9. Ämnet formas grovt efter riter med yxa och kniv, därefter torkas det. Foto Magnus Welin.

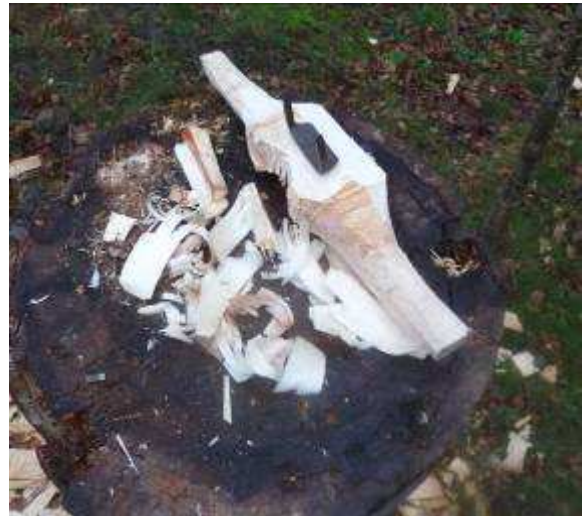
BILD 10. Det nu torra hyvelstocksämnet formas mer i detalj, exempelvis stålsäte, grepp och sprund. Foto Magnus Welin.

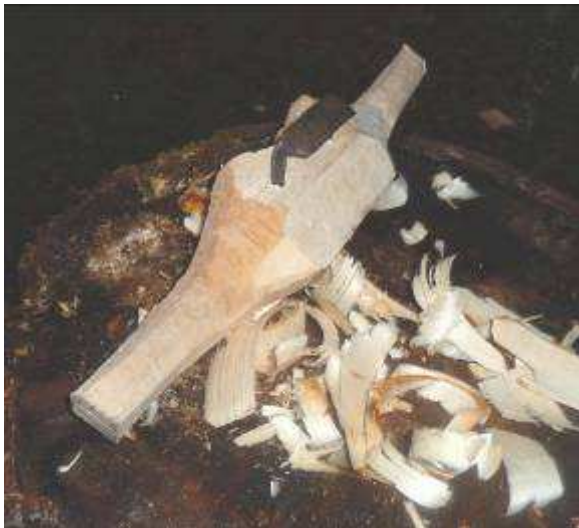
BILD 11. Ett mycket kritiskt moment – infästning av hyvelstålet. Foto Magnus Welin.

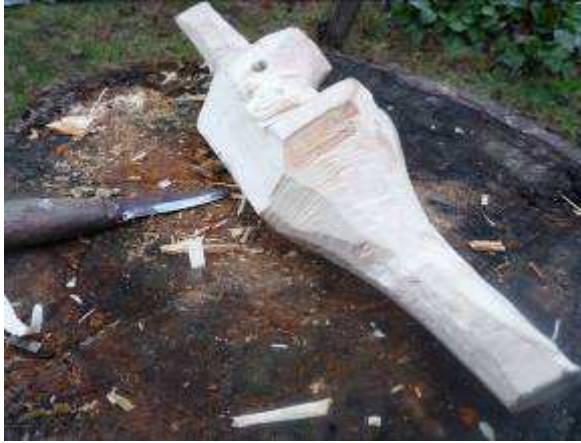
BILD 13. Härvidlag är stålets tångar grovt inpassade, nu gäller det att tälja fram den slutgiltiga formen. Foto Magnus Welin.

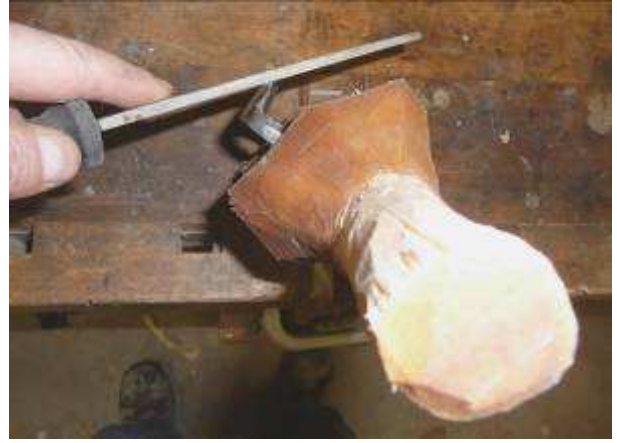
BILD 14. Nu återstår att fila och bryna fram en god gång hos hyveln – kort och gott att ställa in spånföringen. Lägg märke till att eggfasen ligger nära vinkeln på sulan. Foto Magnus Welin.

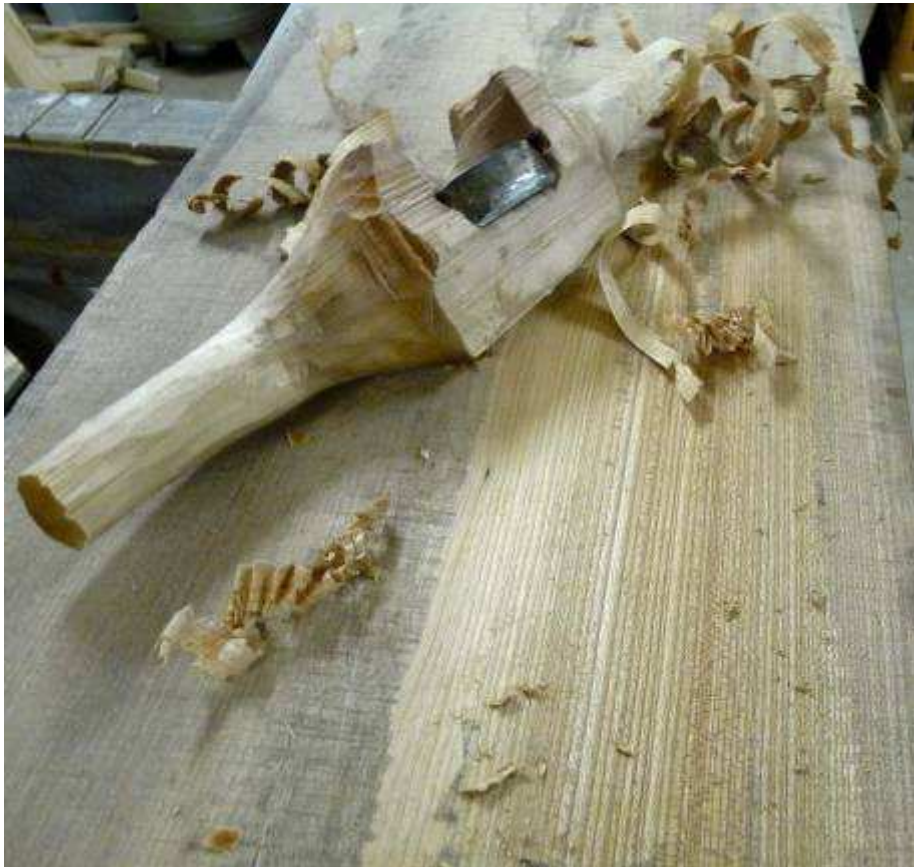
BILD 15. Hyvelns gång kontrolleras på en almplanka, med godkänt resultat. Foto Magnus Welin.

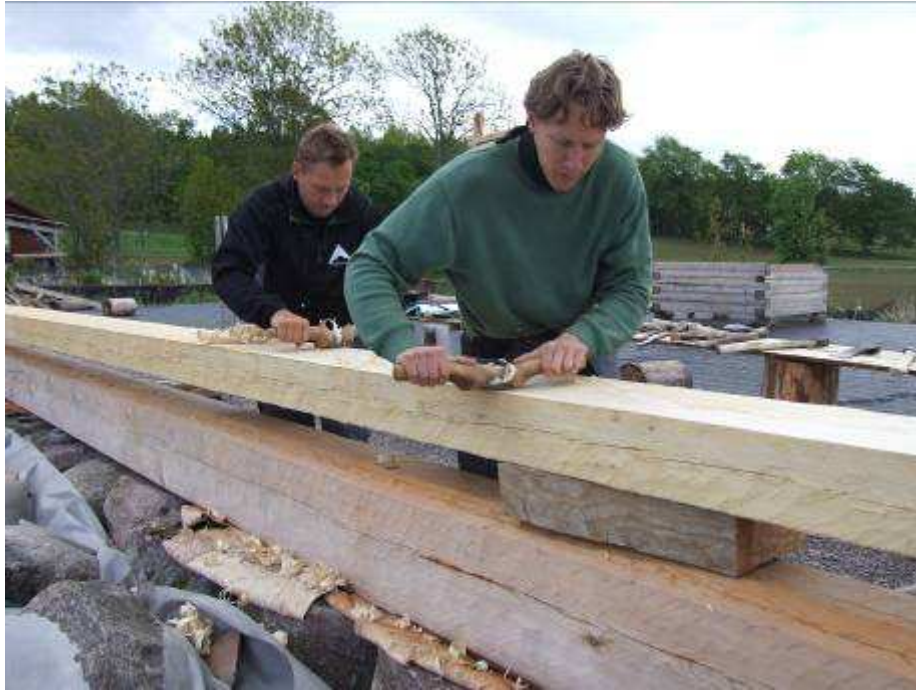
BILD 16. Samverkande hyvling med Daniel Eriksson i bakgrunden och Thomas Hageus i förgrunden. Foto Robert Carlsson.

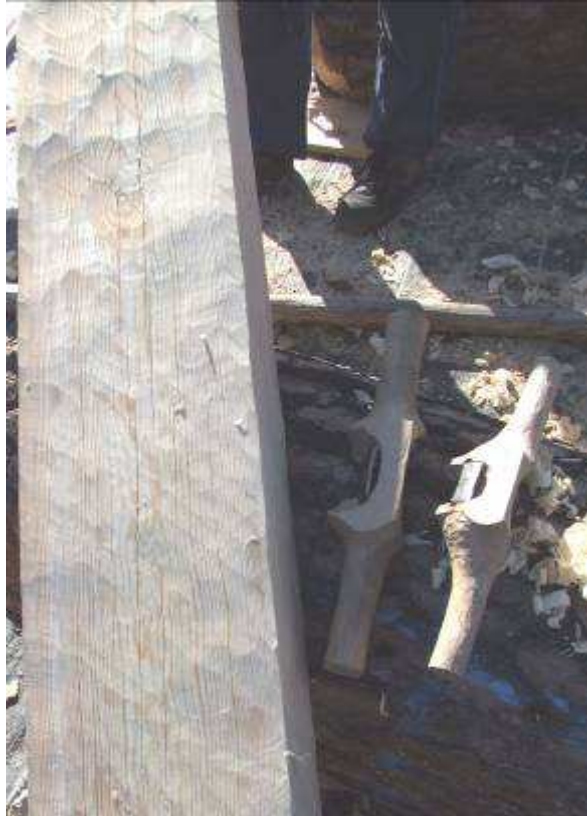
BILD 17. Här har vi gjort ett försök med skråhyvling, i syfte uppnå en måttriktig hyvlad yta. Hyvlar man på fel vis riskerar man att tappa den måttanvisning som finns inbyggd i den huggna ytan. Foto Södra Rådaprojektet.

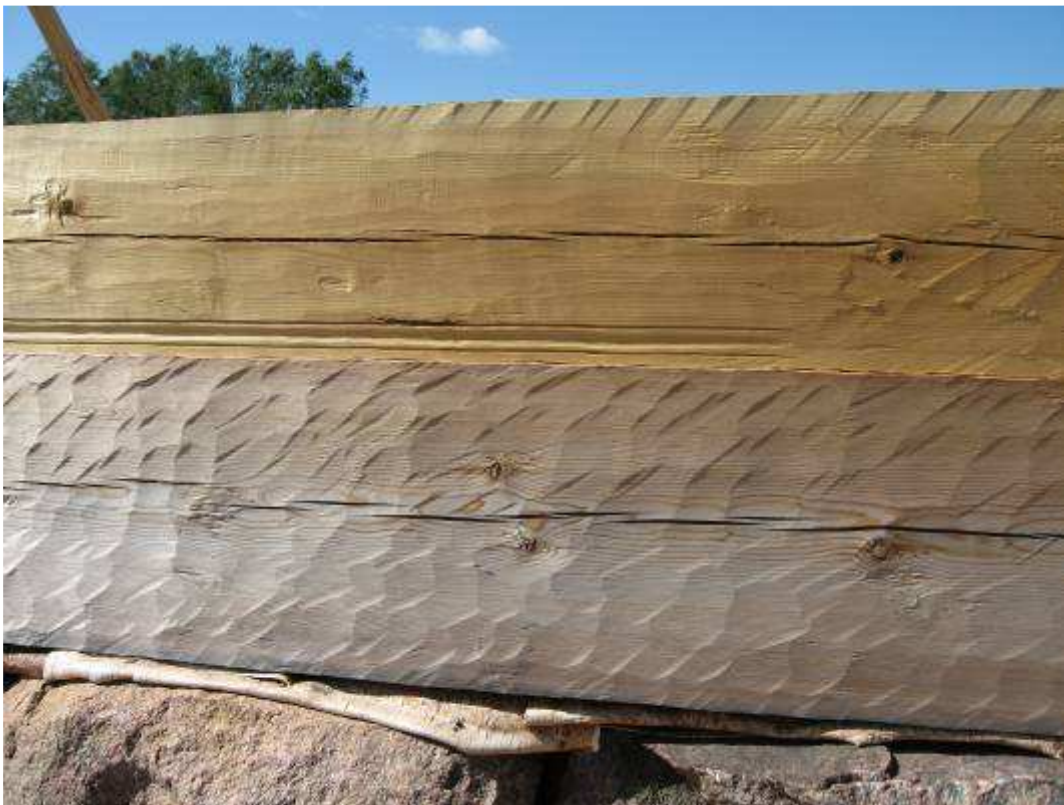
BILD 18. Långhusets södra sida på kyrkorekonstruktionen – behuggning, hyvling och profilering. Foto Robert Carlsson.

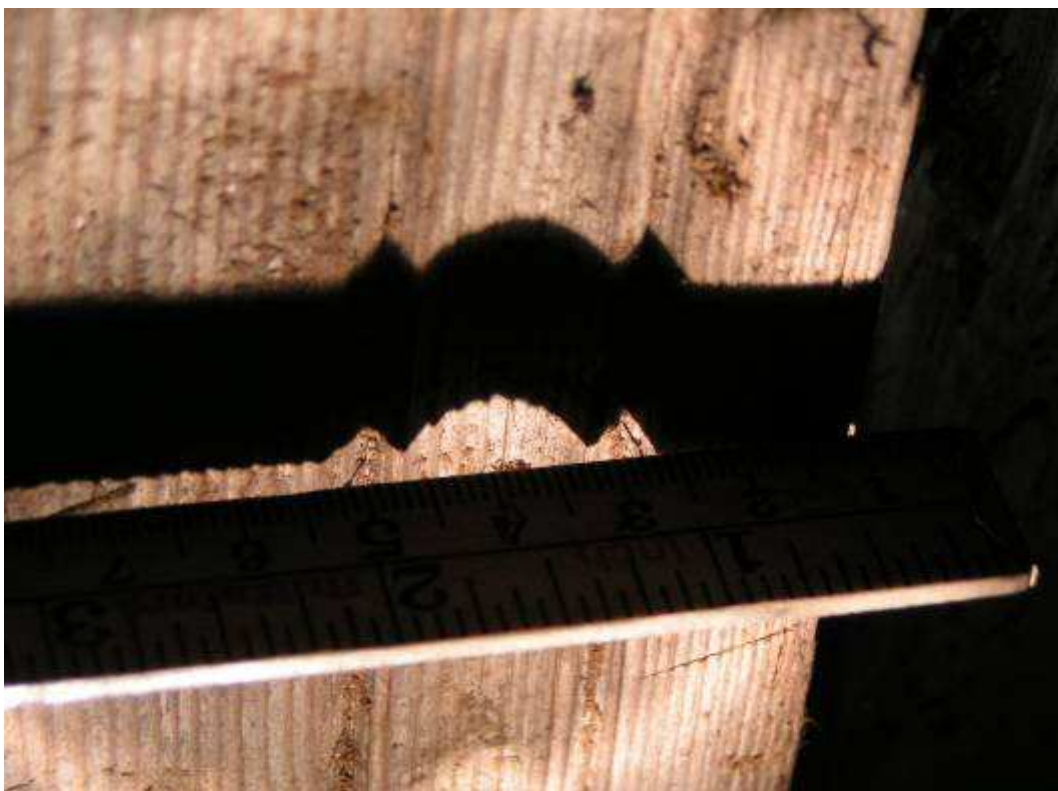
BILD 19. Profil i Visnum. Foto Anna Johansson.

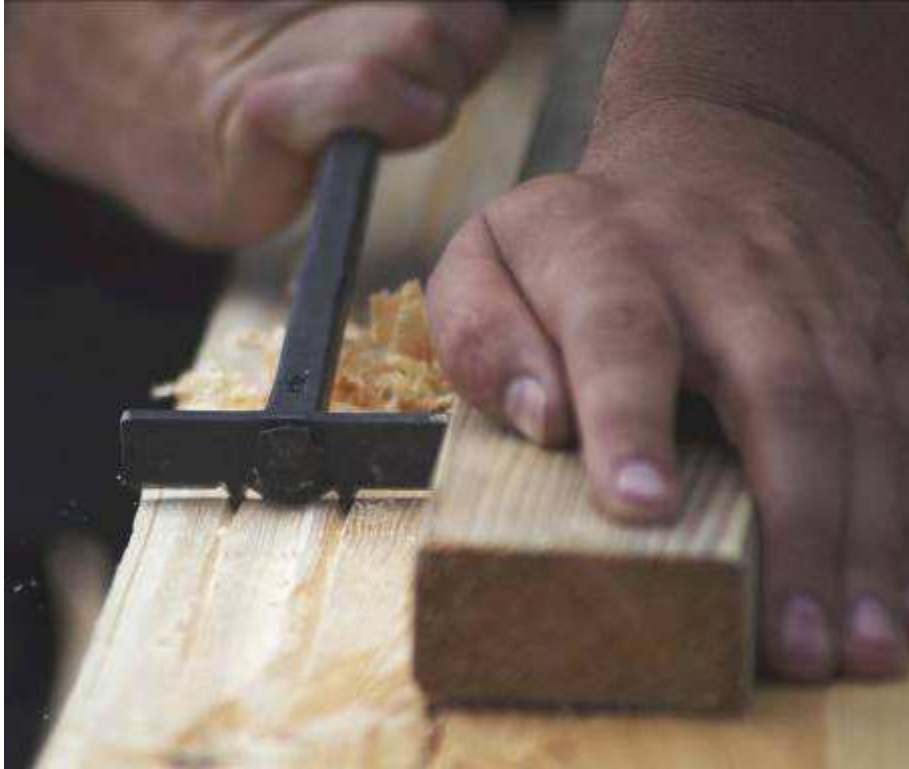
BILD 20. Här dras profilen upp längs kanten på ett väggtimmer, lägg märke till det provisoriska anhållet. Foto P Westerlund, Skaraborgsbild.

De båda spetsarna på profilverktyget, råde 2 mm över hålkälsdelen. Vid frihandsprofilering, men även i övrigt, var det till att börja med viktigt att få dessa spetsar att fästa på rätt ställe i veden, därefter kunde man arbeta på ganska ostört. Överhuvudtaget hade verktyget fungerat sämre, om hålkälet hade rått över spetsarna.

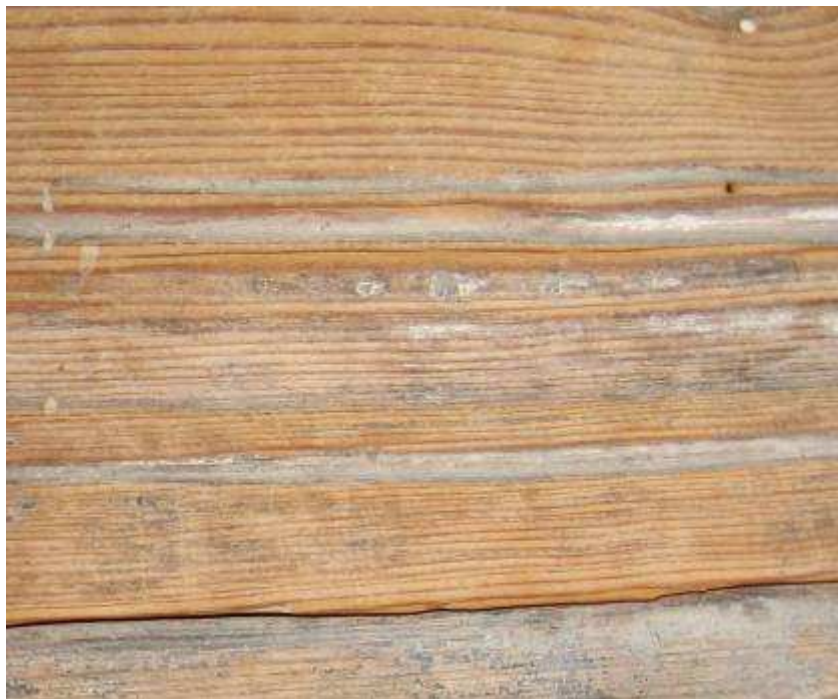
BILD 21. Profil ur spår i Hammarö kyrka. Foto Robert Carlsson.

Misstag i profilerandet i Hammarö, se bild 21 och 22, för oss till slutsatsen att man i vissa fall använde ett profilverktyg utan inbyggt anhåll. Vårt profilverktyg går även att köra mot ett anhåll.

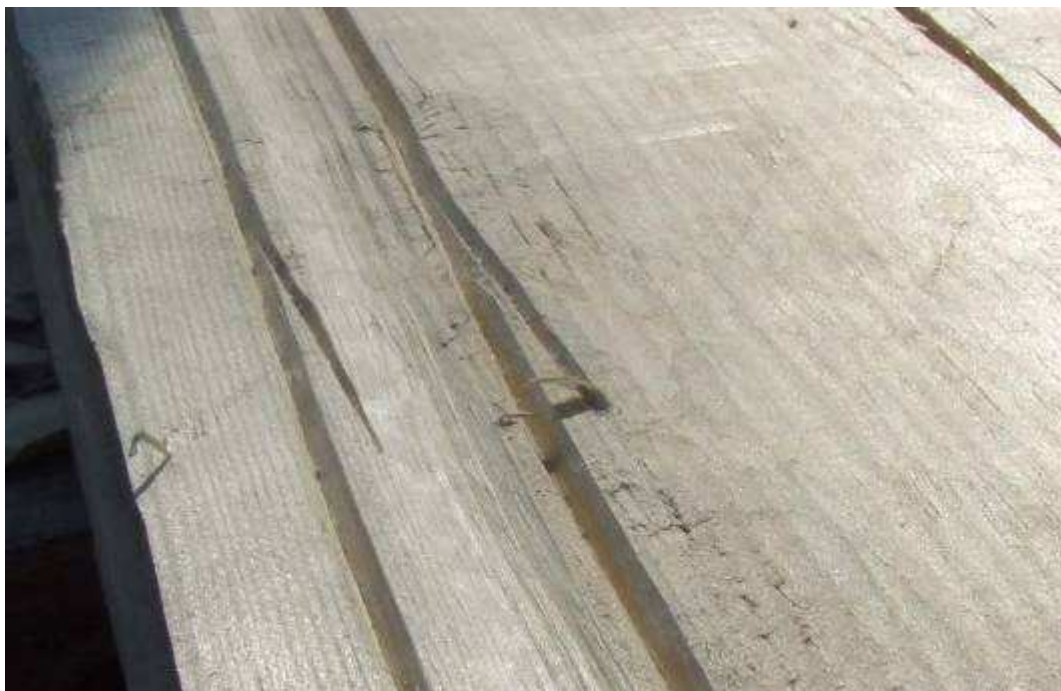
BILD 22. Profil ur spår i Södra Rådaprojektet. Foto Södra Rådaprojektet.
